## Protokoll der Fußgänger-Begehung in Konstanz-Paradies

05.10.2022, 9:35 Uhr – 12:09 Uhr

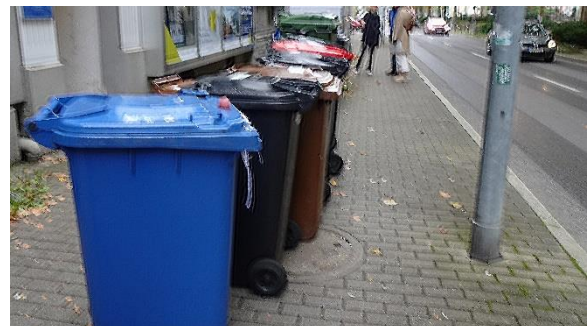
Im Bereich der Unteren Laube bei Gebäude 22 stehen an Tagen der Müllabfuhr die Behälter auf dem Gehweg und engen den Durchgang ein.

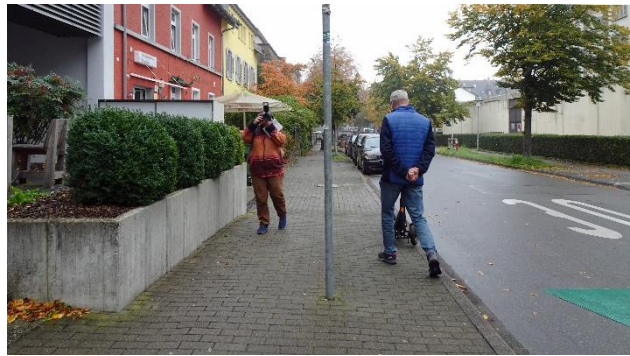
In der Unteren Laube bei Haus 18 steht das Verkehrsschild weit im Gehweg. Die zur Verfügung stehende Gehwegbreite beträgt ca. 140 cm.

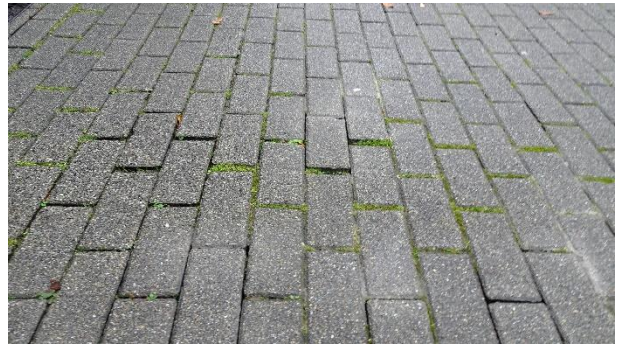
Im Bereich einer Einfahrt sind in der Wallgutstraße bei Hausnummer 1 Pflastersteine locker. Sie können eine Stolperstelle darstellen.

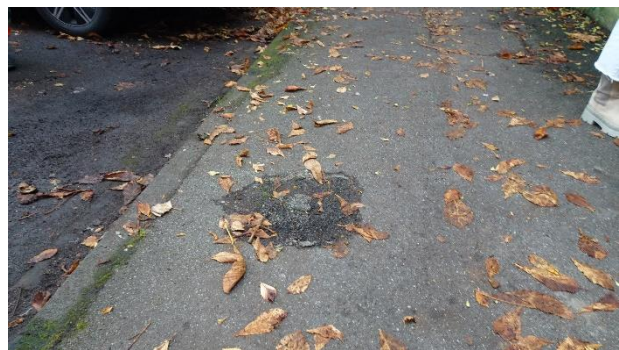
Beim Haus Wallgutstraße Nr. 7 hat sich in der Oberfläche ein Loch gebildet. Das kann eine Stolperstelle werden.

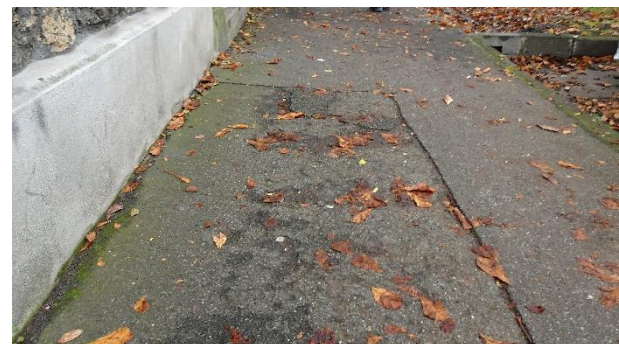
Bei Wallgutstraße 9 ist die Oberfläche uneben und kann gehbehinderte Menschen zum Stolpern bringen.

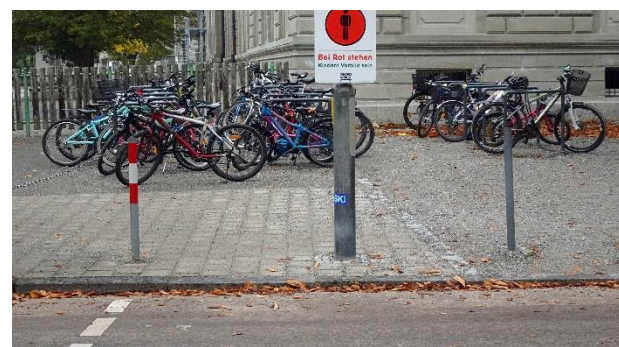
An der Ecke Wallgutstraße – Brauneggerstraße ist auf der Seite der Schule die Bordsteinkante nicht abgesenkt.

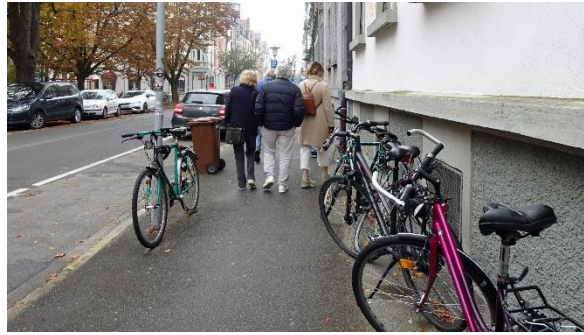
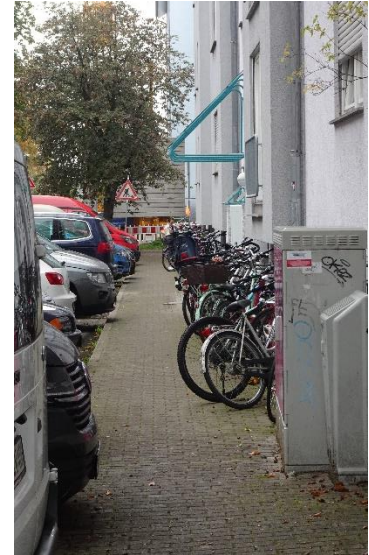
In den Straßen im Wohngebiet Paradies sind Fahrräder oft auf dem Gehweg abgestellt und behindern Fußgänger, Rollator-Benutzer und Rollstuhlfahrer.

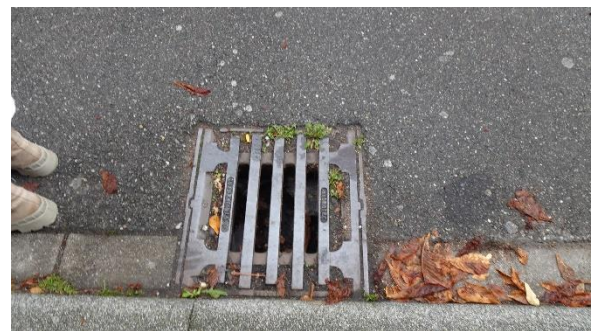
Bei Hausnummer 44 in der Brauneggerstraße hat der Gully-Deckel breite, lange Schlitz, in denen sich Rollatorräder oder Kinderwagenräder verfangen können.

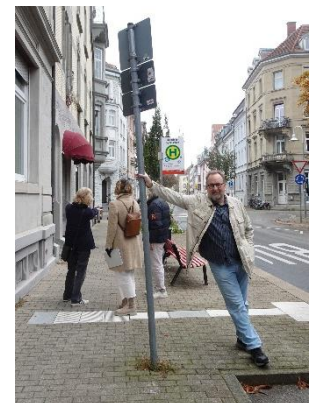
Das Verkehrsschild bei Hausnummer 20 in der Gartenstraße engt den Fußgängerbereich ein.

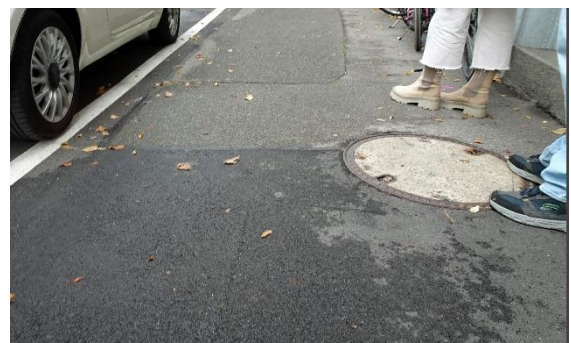
Die Oberfläche bei Gartenstraße 38 fällt zur Straße hin ab. Für Rollator-Benutzer und geschobene Rollstühle bedeutet das eine Kraftanstrengung, gerade auf dem Weg zu bleiben.

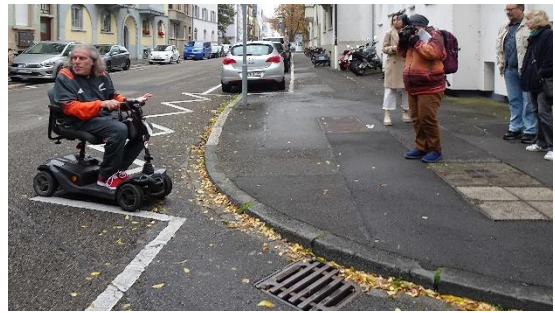
Die Bordsteinkante beim Schobuliweg ist nicht abgesenkt. Beim Gully-Deckel können die Räder von Rollatoren oder Kinderwagen einsinken.

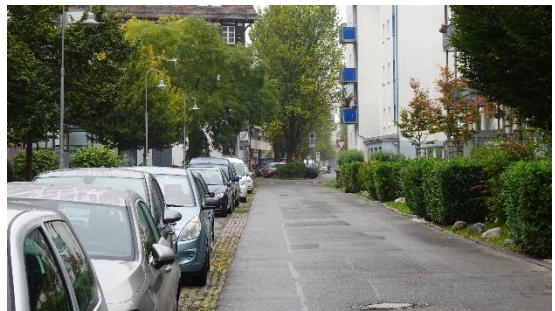
Im weiteren Verlauf des Schobuliweges gibt es auf einer Straßenseite keinen Gehweg. Fußgänger stehen beim Grundstücksausgang gleich auf der Straße.

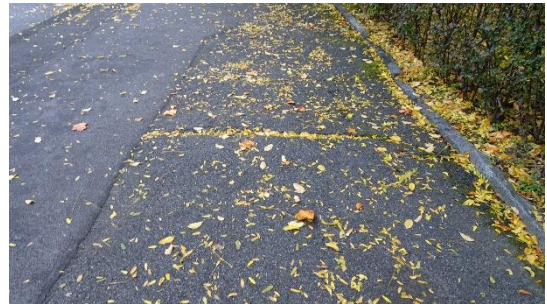
Auf dem Gehweg vor Hausnummer 21 im Schobuliweg haben Wurzeln die Oberfläche beschädigt. Das kann für gehbehinderte Menschen eine Stolperstelle darstellen.

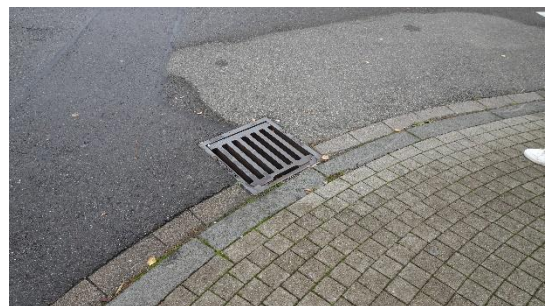
Durch Schlitze in der Dole am Übergang in der Maria-Ellerieder-Straße - Mosbruggerstraße können Räder von Rollatoren oder Kinderwagen einsinken.

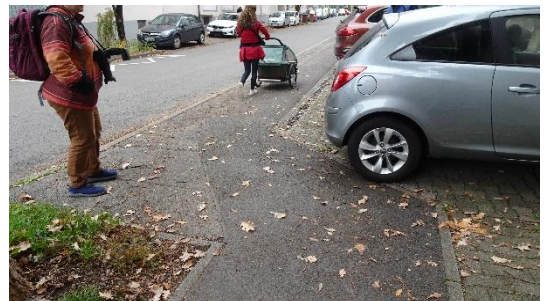
Bei Brüelstraße 6 wird der Gehweg durch ein parkendes Auto eingengt.

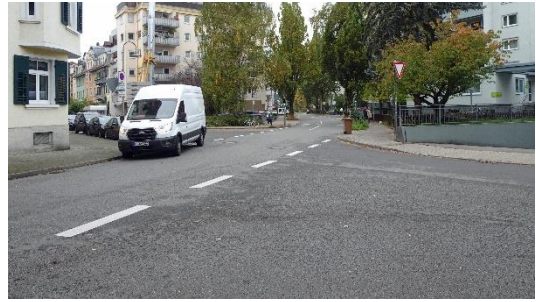
Die Kreuzung Brüelstraße – Mosbruggerstraße -  
Turnierstraße ist unübersichtlich, weil die  
Straßenmündungen versetzt zueinander auslaufen.

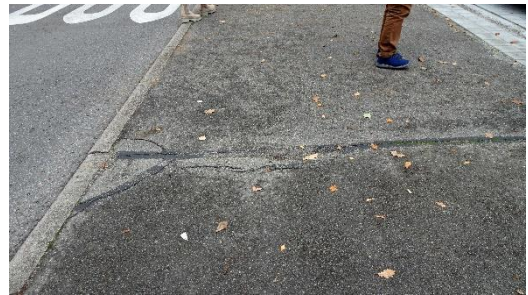
Die Gehwegoberfläche bei Brüelstraße 6 ist uneben und  
aufgebrochen. Das können Stolperstellen sein.

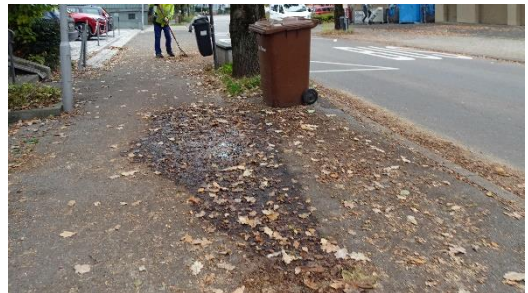
In der Oberfläche bei der Bushaltestelle Brüelweg hat  
sich eine Vertiefung gebildet, die eine Stolperstelle sein  
kann.

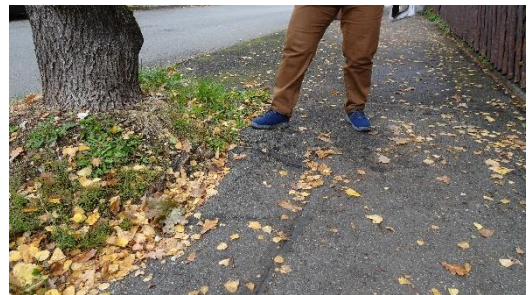
Baumwurzeln bei Brüelstraße 26 haben die  
Gehwegoberfläche angehoben. Dadurch kann eine  
Stolperstelle entstehen.

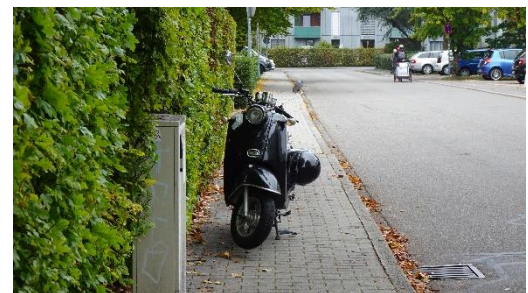
Der Gehweg in der Feldstraße ist sehr schmal.

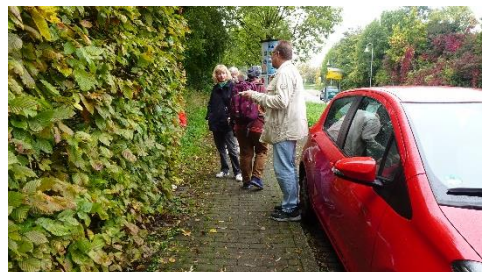
Bei Gartenstraße 33 ragen Hecken weit in den Gehweg hinein.

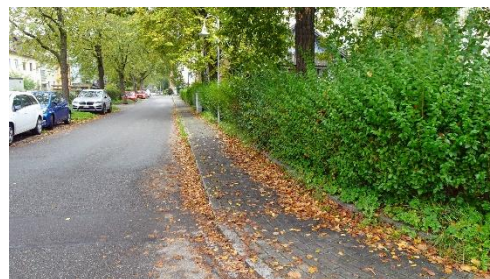
Der Gehweg in der Grießeggstraße ist schmal.

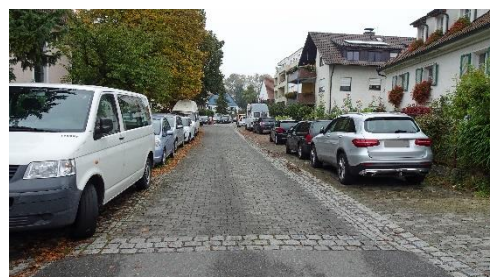
In der Fischenzstraße können die Gehwege nicht genutzt werden, weil Autos darauf parken.

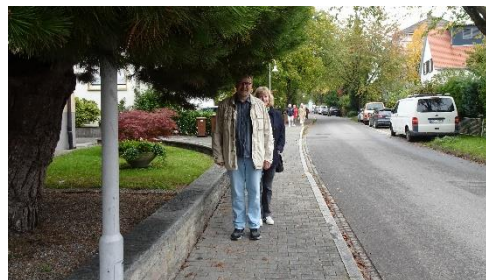
Der Baum in der Grießeggstraße bei Hausnummer 9 wächst in den Gehweg hinein.

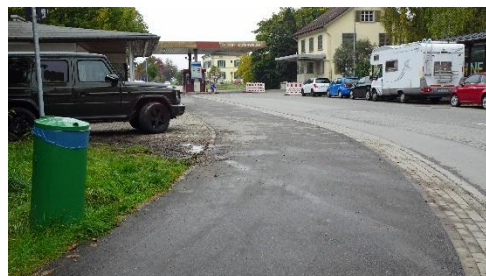
Bei der Straßenkreuzung Grießeggstraße – Gottlieber Straße endet die Einteilung in Rad und Fußweg vom Überweg bis zum Zollübergang. Auf Schweizer Seite ist der Weg als Rad- und Fußweg gekennzeichnet. Radfahrer werden von der Brücke kommend auf die andere Straßenseite geleitet. Radfahrer und Fußgänger benutzen dann in diesem Abschnitt den Weg in beide Richtungen gemeinsam.

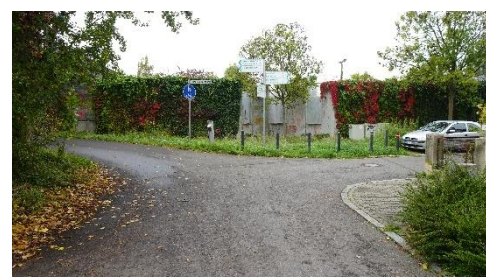
Die Rampe der Brücke stößt in einer abknickenden Kurve auf den Friedrich-Pecht-Weg. Es konnte beobachtet werden, dass die Kurve für Radfahrer von der Brücke herab kommend nur schlecht einsehbar ist. Von den Begleitern konnte aus eigener Erfahrung die Gefährlichkeit an dieser Stelle bestätigt werden.

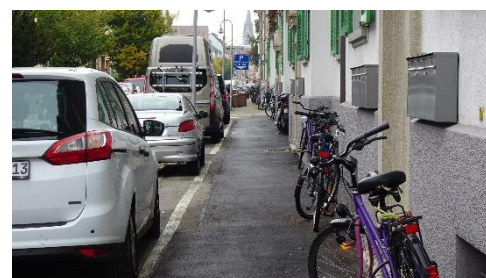
Parkende Autos und Fahrräder engen in der Turnierstraße den Gehweg ein.

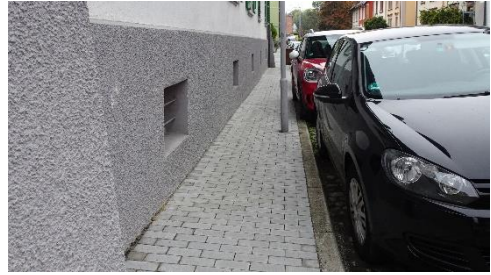
Der Gehweg in der Mayenfischstraße ist schmal und kann von Rollator-Benutzer und Rollstuhlfahrer nicht benutzt werden.

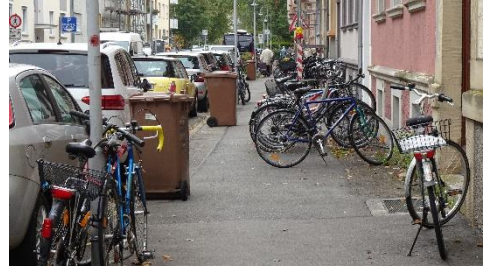
Abgestellte Fahrräder behindern Fußgänger, Kinderwagen, Rollator-Benutzer und Rollstuhlfahrer.

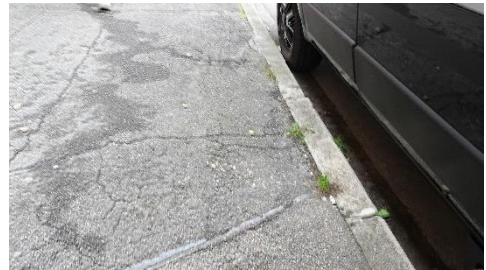
Die Gehwegoberfläche in der Richentalstraße ist rau und uneben. Das kann Stolperstellen darstellen.

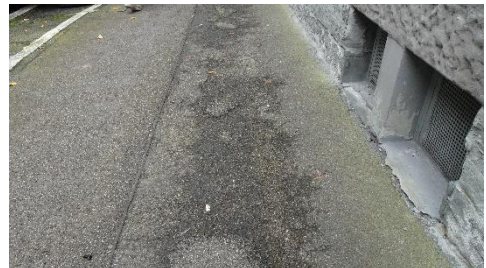
In der Tägermoosstraße ist die Gehwegoberfläche beschädigt. Das kann zu Stolperstellen führen.

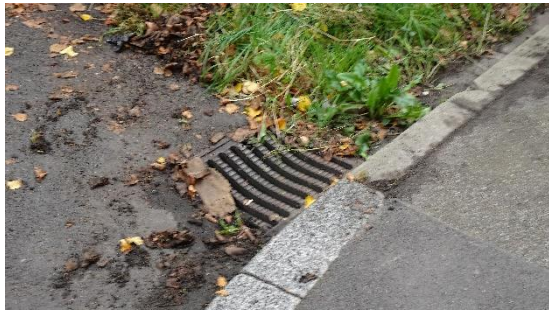
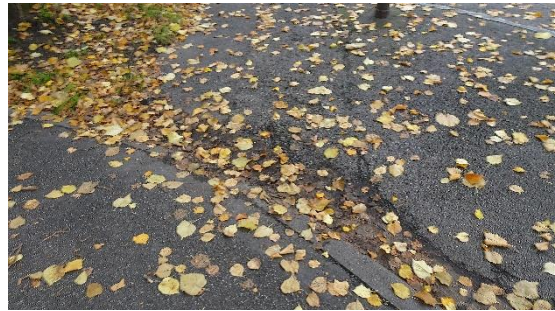
In der Tägermoosstraße – Blarerstraße ist der Übergang an der Bordsteinkante durch eine tiefliegende Dole für Rollator-Benutzer und Rollstuhlfahrer schwer zu überwinden. Die Schlitzte im Dolendeckel bergen die Gefahr, dass die Räder von Kinderwagen und Rollatoren darin versinken.

Auf der gegenüberliegenden Straßenseite ist durch die Erweiterung des Gehwegbereiches eine Absenkung in der Oberfläche entstanden, die zu einer Stolperstelle werden kann.

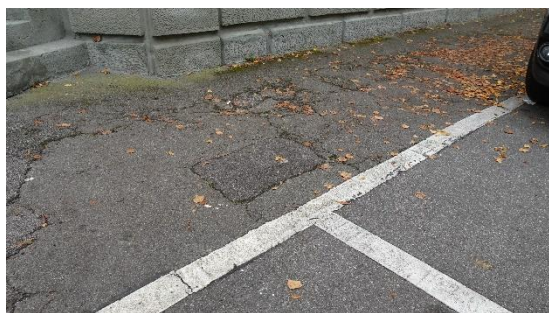
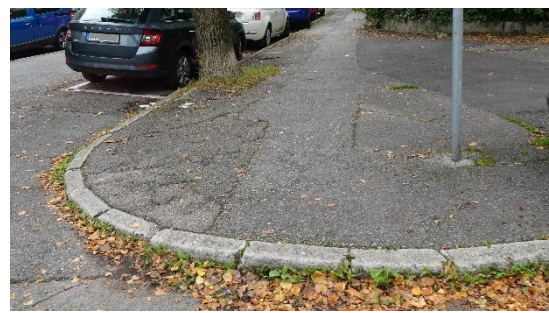
In der Tägermoosstraße – Schützenstraße ist die Oberfläche beschädigt. Das kann zu Stolperstellen führen. Die Bordsteinkante ist nicht abgesenkt.

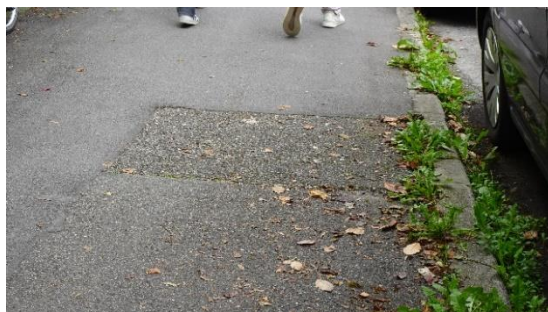
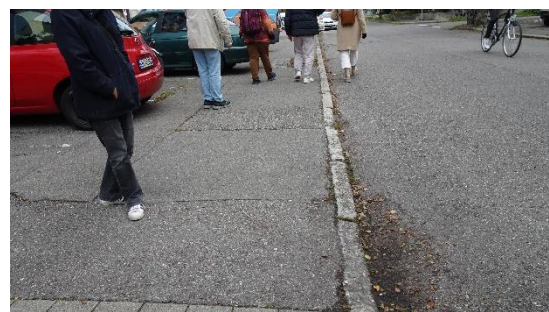
Die Gehwegoberfläche im Bereich der Schützenstraße 12 bis 8/8a ist uneben. Dies kann zu Stolperstellen führen.

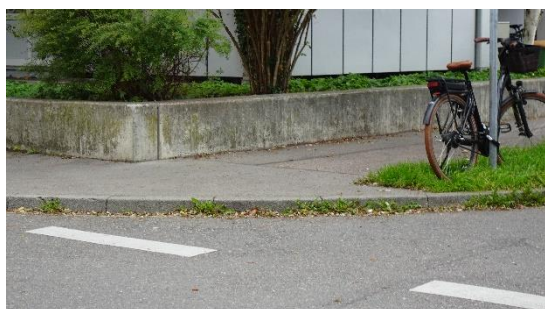
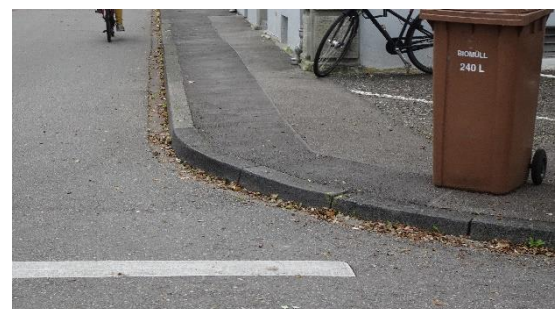
Bei der Einmündung Talgartenstraße in die Schützenstraße sind die Bordsteine nicht abgesenkt.

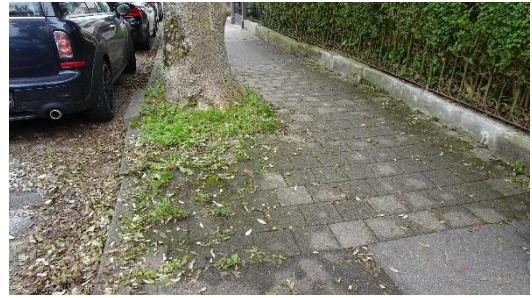
Die Wurzel des Baums in der Schützenstraße vor Hausnummer 4 hat die Oberfläche angehoben. Dadurch kann eine Stolperstelle entstehen.

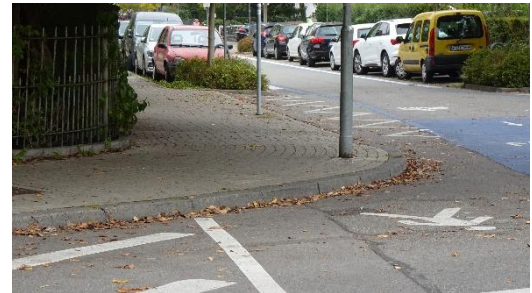
Beim Übergang von der Schützenstraße in die Schottenstraße ist der Bordstein nicht abgesenkt. Es konnte ein Rollstuhlfahrer beobachtet werden, dessen Begleiter einen geeigneten Übergang gesucht hat.

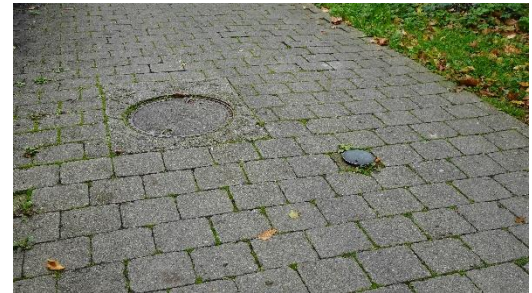
Beim Durchgang von der Schottenstraße zum Bürgerbüro, Untere Laube, ragt die Fassung eines Pfostens aus dem Boden. Die Dole bildet eine Absenkung.

Dies können Stolperstellen werden.
